适用于前缘修复的高性能、快速固化修复系统

BELZONA®
5711

贝尔佐纳 (Belzona) 5711 是一种高性能、易于施工的修复系统, 专门用于修复风电叶片前缘上的侵蚀和冲击损伤。

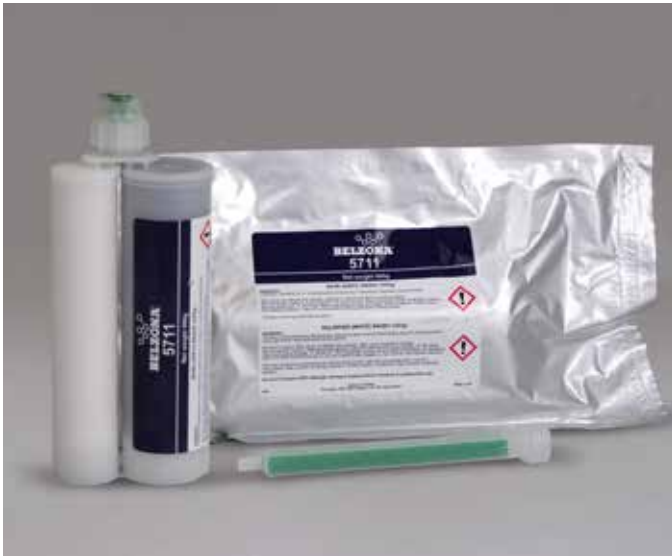
贝尔佐纳 (Belzona) 5711 采用料管包装，配有静态混合器。

贝尔佐纳 (Belzona) 5711 采用料管包装, 因此易于施工, 非常适合使用绳索进行高空作业的施工人员。

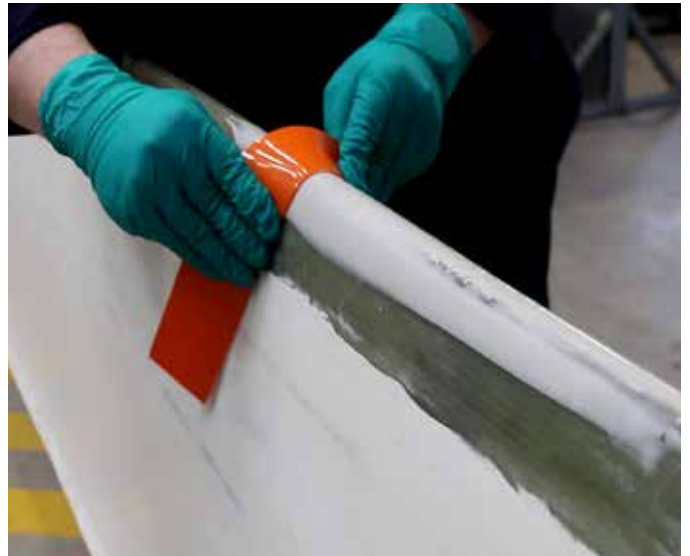
易于与前缘贴合，无需打磨。

本产品具有良好的操作时限, 因此使其可与前缘完美贴合, 无需打磨, 为修复过程节省了步骤。
